# Prévention et lutte contre le myriophylle à épis

Guide d'accompagnement – 2023

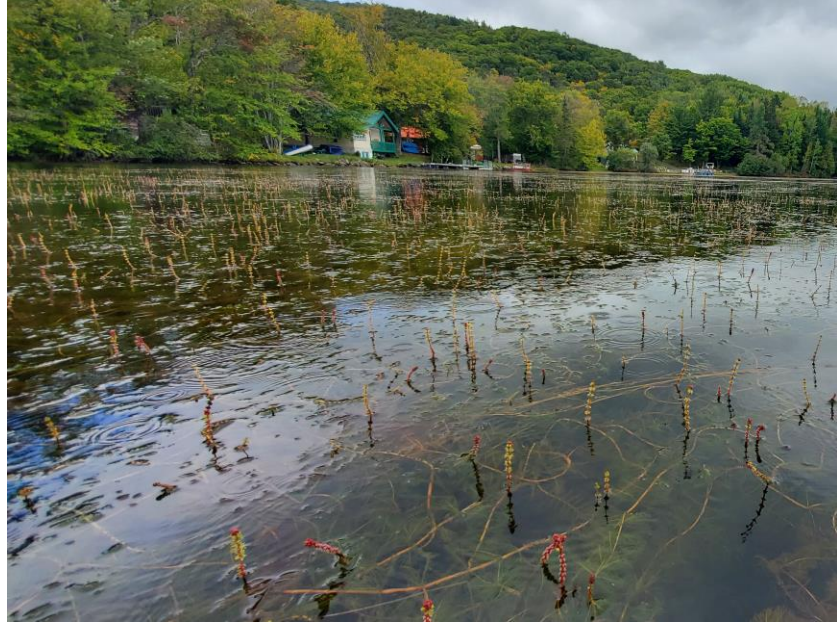
**Figure 1. Inflorescence du myriophylle à épis**

À gauche : Inflorescence et feuilles de myriophylle à épis (illustration : courtoisie Flora of North America Association, vol. 10, Yevonn Wilson-Ramsey). À droite : Inflorescences de myriophylle à épis émergeant de l'eau le 15 septembre 2022, dans la région de Québec. (Photographie : Charlotte Bergeron).

Un plant de myriophylle à épis est toujours enraciné dans les sédiments, quoique peu profondément. Ses **tiges** (longueur : jusqu'à 6 m) sont ramifiées. Elles se dressent à partir du sol jusqu'à ce qu'elles atteignent la surface de l'eau où elles poursuivent leur croissance en flottant. Les **feuilles** se répartissent généralement par groupes de quatre le long des tiges. Elles sont vertes et ont la forme d'une plume (18 à 32 mm sur 10 à 20 mm), qui compte chacune de 12 à 18 paires de segments (parfois de 10 à 24 paires). L'extrémité des feuilles est souvent tronquée, formant une ligne droite. Les **fleurs** sont très petites (< 1 mm) et blanches, verdâtres ou pourpres. Elles sont rassemblées en racèmes (grappes ou « épis ») qui émergent jusqu'à 15 cm au-dessus de la surface de l'eau (figure 1). La floraison du myriophylle à épis peut s'étendre de juin à octobre. Les **fruits** sont petits et globuleux<sup>1</sup>.

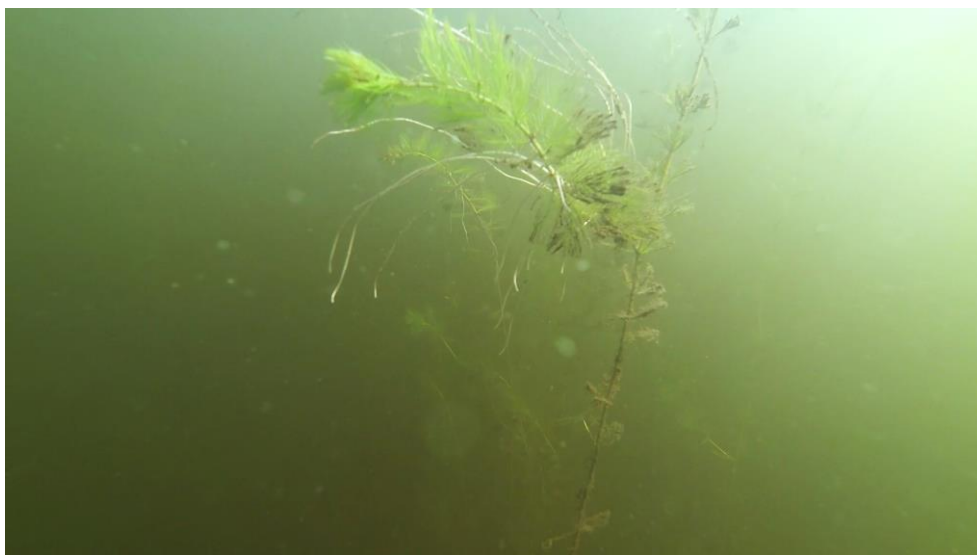
Fragment de tige de myriophylle à épis, avec racines déjà formées, sur le point de se détacher de son plant mère (photographie : Vincent Gagné)

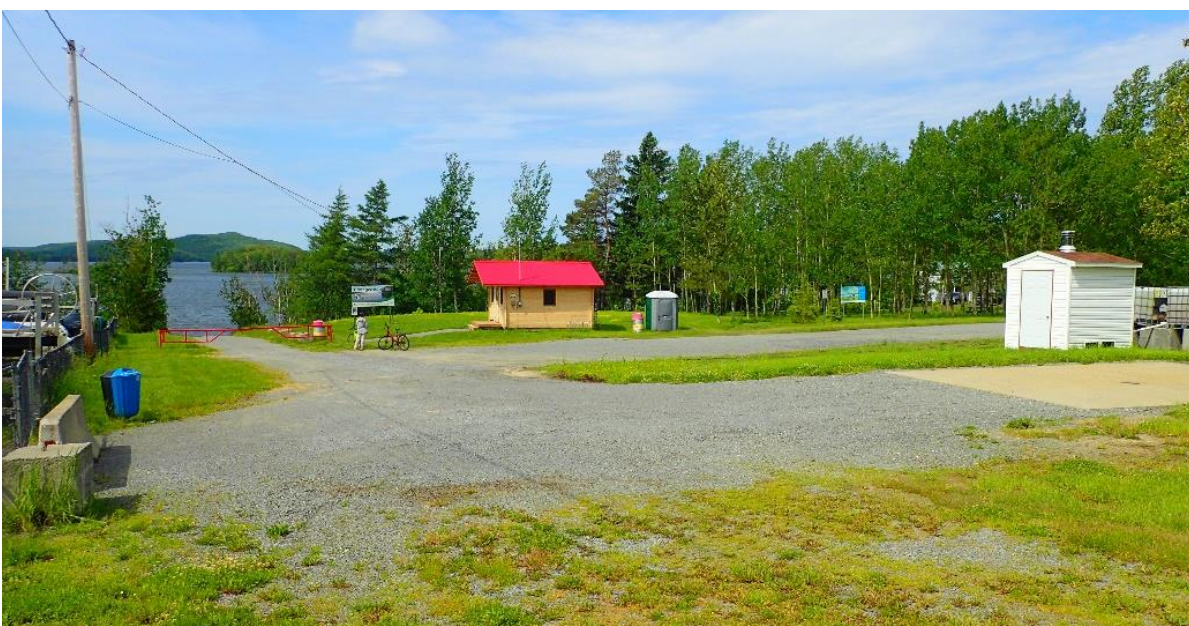
Station de Saint-Mathieu-de-Rioux, Bas-Saint-Laurent, située à bonne distance du lac et sur terrain plat. Outre la plateforme de nettoyage (à droite), elle est équipée d'un poste d'accueil pour le préposé (au centre). La rampe de mise à l'eau (à gauche) est fermée par une barrière en l'absence du préposé.

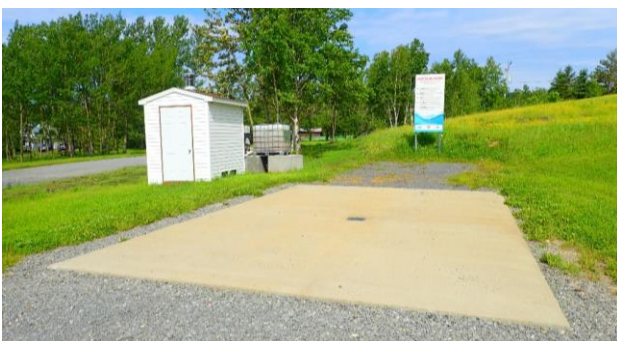
Plateforme de nettoyage avec son système d'eau à haute pression et son panneau d'instructions.

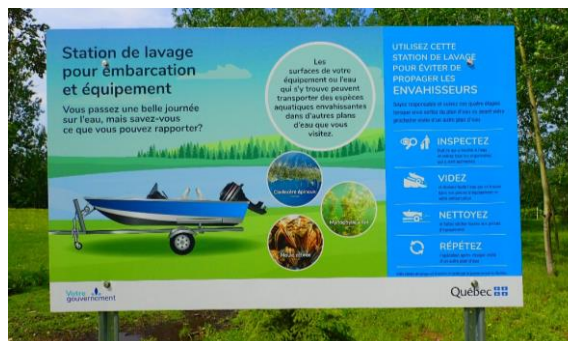
Affiche installée près de la station informant les plaisanciers de l'importance du nettoyage des embarcations. L'affiche montre le cœur du problème : une embarcation motorisée et sa remorque.

Station de nettoyage (photographies : Claude Lavoie)

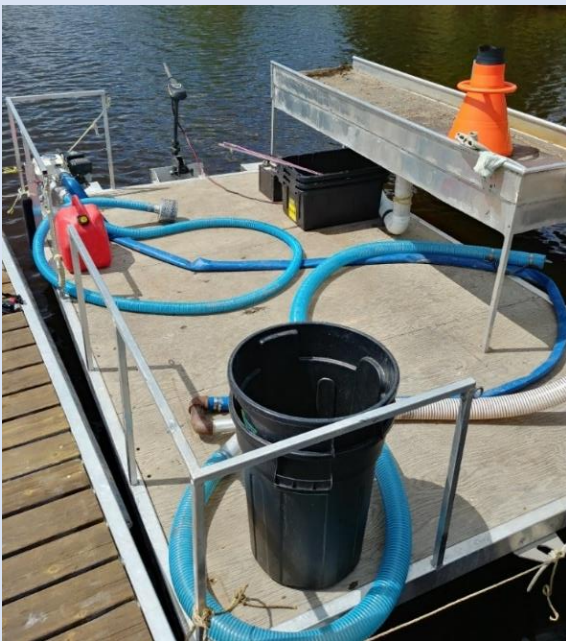
**Plateforme flottante avec appareil de succion  
(photographie : Vincent Gagné)**

*Appareil de succion (en haut, à gauche, derrière le bidon d'essence rouge) ainsi que son tuyau et sa table tamis (à droite) sur laquelle repose un aquascope de couleur orange.*

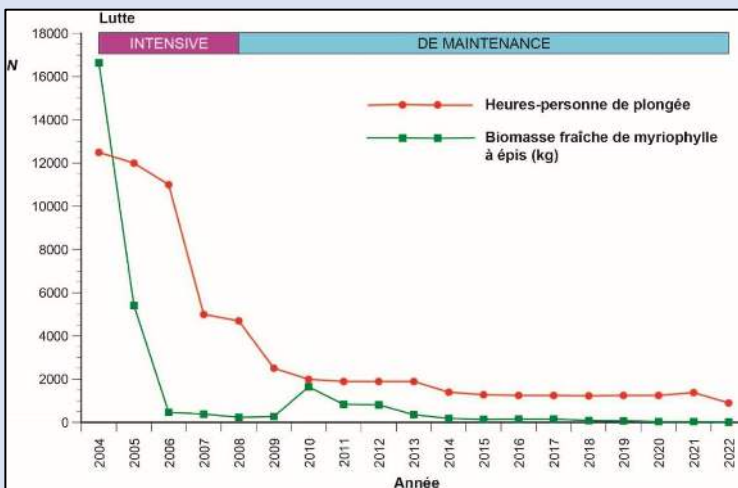
**Figure 5. Effort d'arrachage et biomasse de myriophylle à épis retirée chaque année du lac Upper Saranac, à New York, aux États-Unis**  
(Source : [Upper Saranac Foundation](#))

*On distingue clairement l'effort associé à la lutte intensive (2004-2008) de celui de la lutte de maintenance (depuis 2009). Même si très peu de myriophylle à épis a été retiré du lac dès 2006, l'effort de plongée est demeuré important jusqu'en 2008, car les plants, moins abondants, étaient alors plus difficiles à trouver.*

L'exemple du lac Upper Saranac est plus intéressant, car contrairement à ce qui s'est passé au lac George, les gestionnaires locaux n'ont jamais baissé la garde. La campagne de lutte, amorcée en 2004, a permis d'arracher plus de 22 tonnes métriques de myriophylle à épis les trois premières années, un effort de près de 35 000 heures-personnes de plongée. La biomasse dans le lac a ainsi été réduite de 97 %, un véritable coup de massue contre l'envahisseur. La lutte intensive a ensuite fait place à une lutte de maintenance qui se traduit depuis plusieurs années par une récolte estivale minime (20 kg en 2022). Ce travail est exemplaire quant à sa durabilité, mais il a tout de même engendré des déboursés totaux de plus de deux millions de dollars américains<sup>26</sup>.

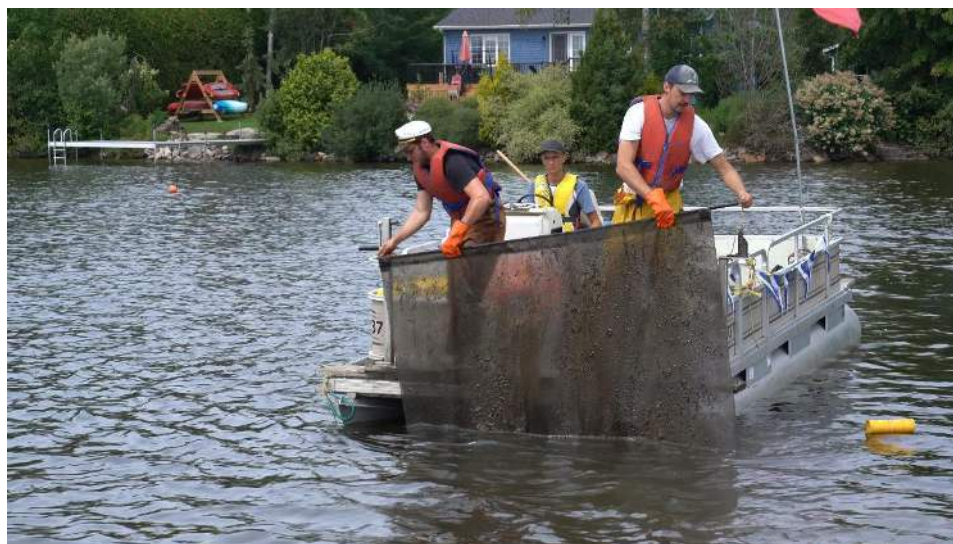
**Plateforme flottante qui peut être utilisée à la fin de l'été pour retirer du fond de l'eau une toile de fibre de verre (photographie : Vincent Gagné)**

*Au printemps, les toiles sont déposées enroulées au fond de l'eau par des plongeurs, puis sont déroulées sur la surface du sol à l'emplacement exact où se trouve un herbier de myriophylle à épis.*

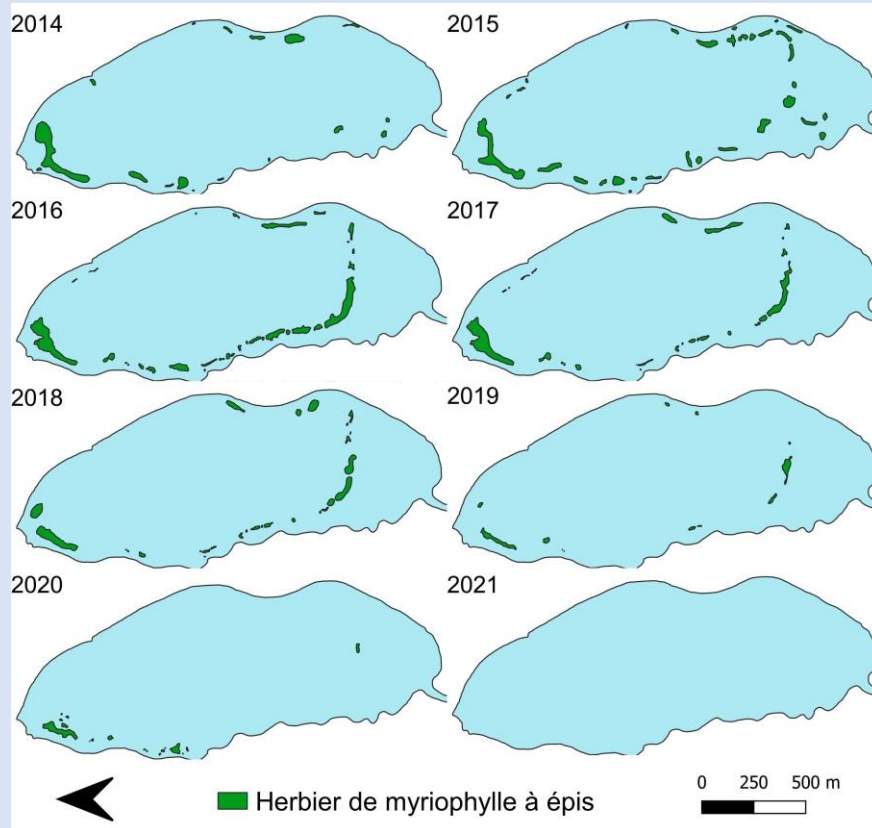
Figure 6. Évolution des herbiers de myriophylle à épis au lac des Abénaquis de 2014 à 2021

La lutte avec toiles de fibre de verre a débuté en 2016.

Le lac des Abénaquis (120 ha), dans la municipalité de Sainte-Aurélie, au Québec (région de Chaudière-Appalaches), est peut-être le lac nord-américain où l'usage de la toile de fibre de verre contre le myriophylle à épis a été le plus systématique et le mieux encadré par des scientifiques. La plante a été aperçue une première fois dans ce lac en 2013. Amorcée en 2016, la campagne de lutte a permis de bâcher sur une période de cinq ans plus de 2,5 ha d'herbiers et d'arracher près de 18 tonnes métriques de myriophylle à épis (figure 6). En 2021, les herbiers avaient complètement disparu et la biomasse de l'envahisseur avait été réduite de 97 %. C'est le même résultat qu'au lac Upper Saranac, mais le bâchage a permis d'y arriver à moindre coût, toutes proportions gardées. On constate par cet exemple qu'il est possible de lutter efficacement contre le myriophylle à épis, mais cela requiert un effort considérable qui doit faire l'objet d'une concertation entre plusieurs intervenants (association de riverains, municipalité, entreprises). Ce type de lutte nécessite également un investissement de départ substantiel pour l'achat d'une quantité suffisante de toiles<sup>7</sup>.

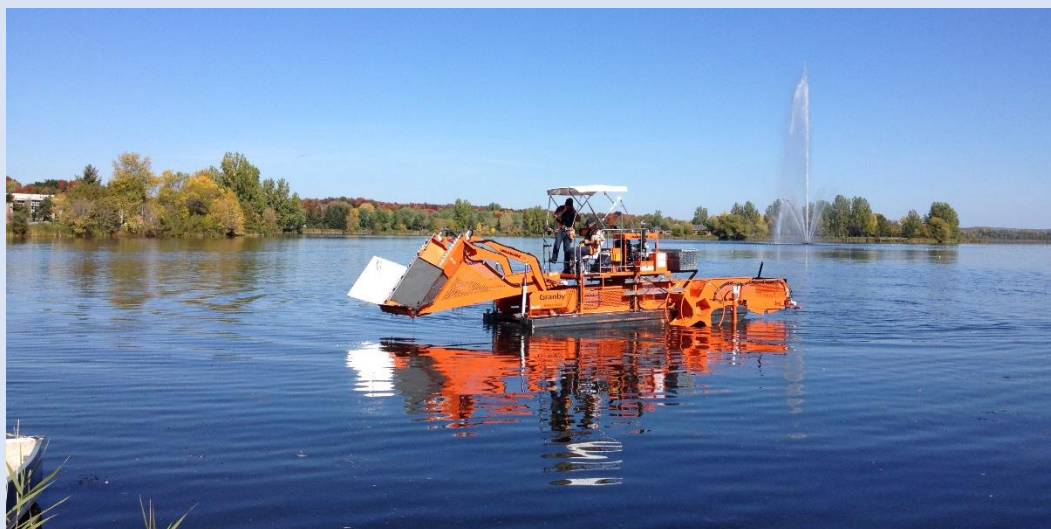
Faucardeur de la Ville de Granby, au lac Boivin (photographie : Ville de Granby)

Le lac Boivin (190 ha) est situé au cœur de la ville de Granby, dans la région de l'Estrie, au Québec. Il est occupé par le myriophylle à épis depuis au moins 1979. En 2012, l'envahisseur occupait plus de 70 % de la superficie du lac. Comme le lac est beaucoup utilisé pour la navigation de plaisance avec de petites embarcations et que les usagers se plaignaient des odeurs générées par la plante, la Ville s'est équipée en 2016 d'un faucardeur et d'un convoyeur pour la somme de 157 000 dollars canadiens afin de réduire la biomasse des plantes aquatiques dans le lac pendant la saison estivale. Deux fauches ont lieu chaque été, entre le 25 juin et le 1<sup>er</sup> novembre. La biomasse retirée du lac, constituée en majeure partie de myriophylle à épis, est impressionnante, totalisant de 100 à 140 tonnes métriques chaque année sur une superficie de 38 ha. Cette biomasse est expédiée dans un site d'enfouissement. Le faucardage ne règle pas le problème du myriophylle à épis, mais permet de réduire localement son abondance. L'espace libéré de myriophylle à épis est toutefois de plus en plus occupé par d'autres plantes aquatiques, comme la cornifle nageante. Le faucardage engendre des déboursés annuels de 64 000 dollars canadiens<sup>36</sup>.

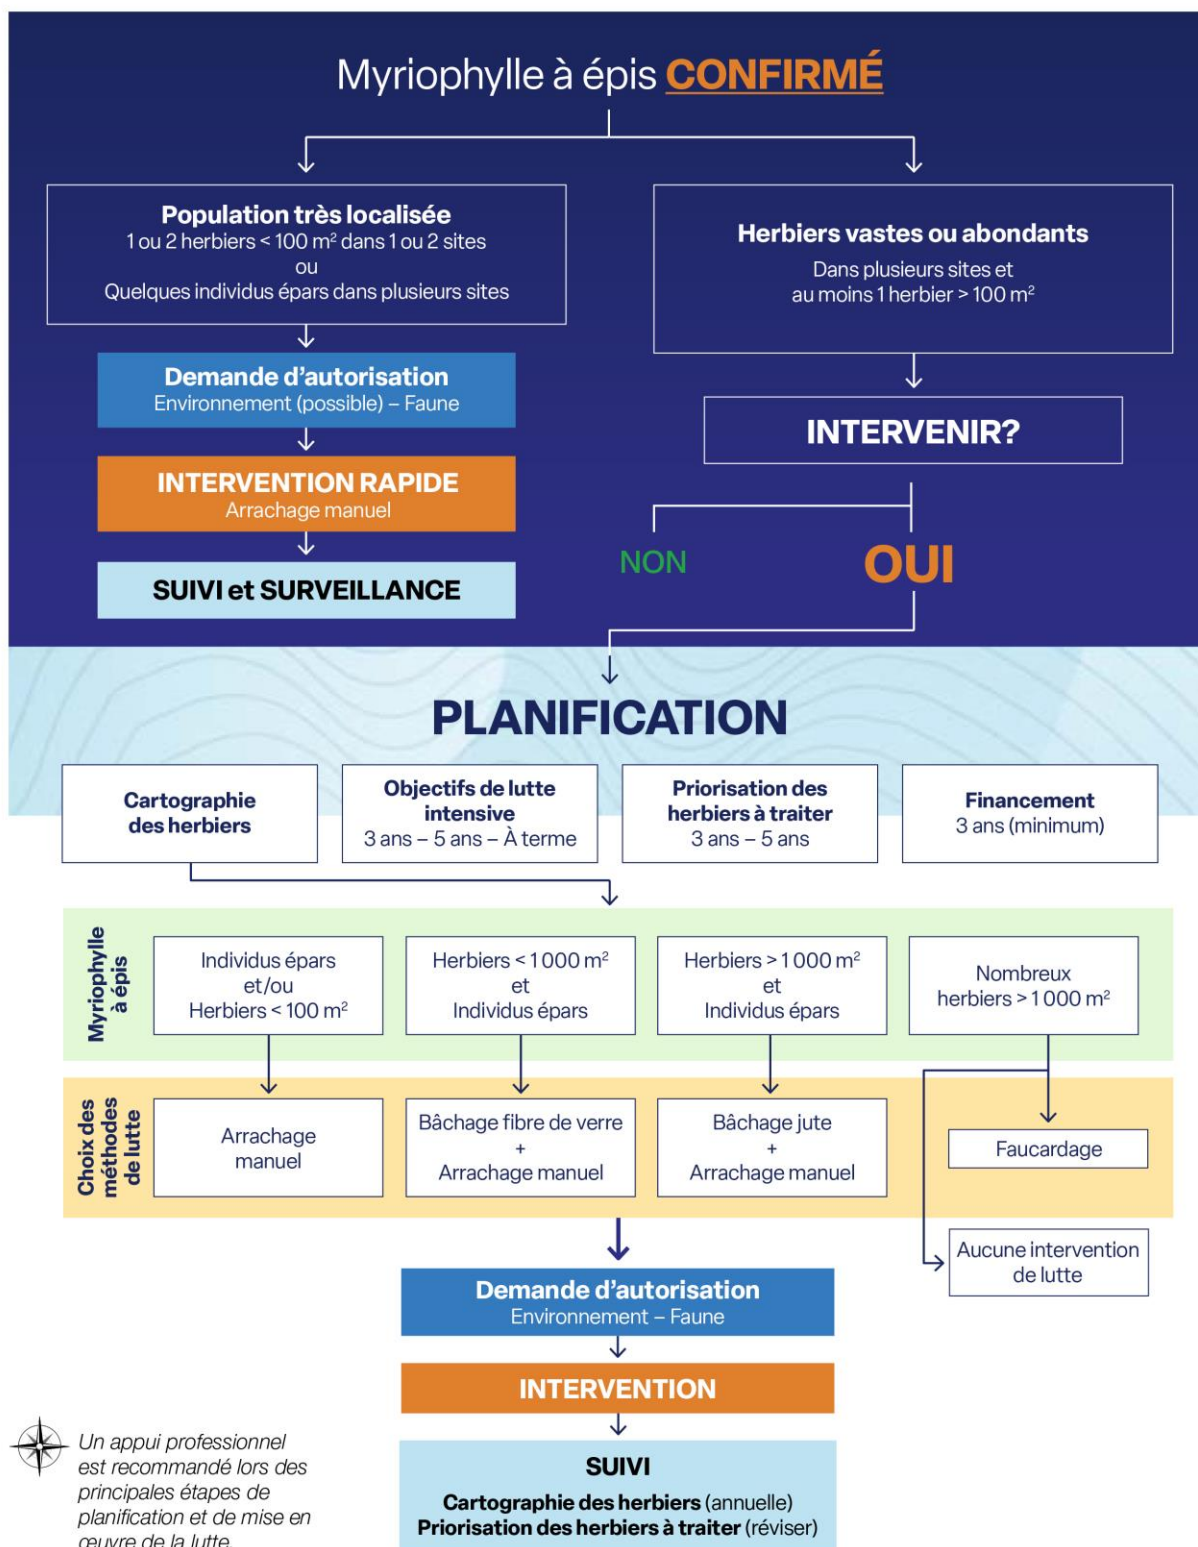
**Figure 8. Arbre décisionnel pour la lutte contre le myriophylle à épis en contexte législatif québécois**

On remarque dans cet arbre décisionnel un seuil de superficie d'herbier établi à 100 m<sup>2</sup>. C'est le seuil à partir duquel il est potentiellement plus avantageux, du moins d'un point de vue économique, de procéder par bâchage plutôt que par arrachage. Sachant qu'à partir d'une superficie de 75 m<sup>2</sup> une autorisation gouvernementale en vertu de la Loi sur la qualité de l'environnement est requise, un demandeur pourrait toutefois se questionner sur la pertinence d'un bâchage si les superficies à traiter sont légèrement supérieures à cette valeur. Une opinion experte sera, dans ce cas de figure, nécessaire pour aider à prendre la bonne décision.
